Zwolle

Ittersumerlanden

Auteur Sander Woertman

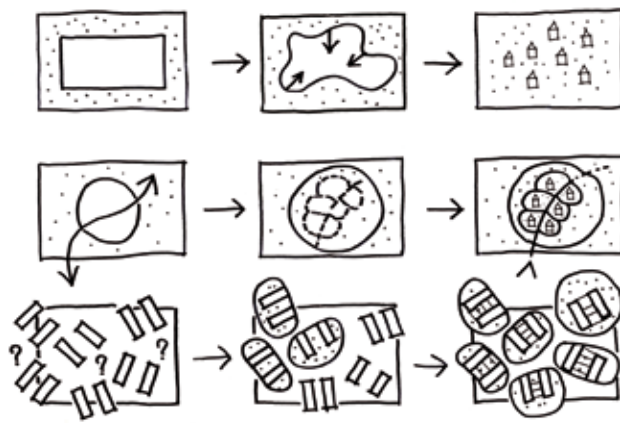
Stedenbouwkundige concepten voor de aanpak van de wijk: groen de wijk in trekken, woningen oriënteren op de ontsluitingsweg, woningen groeperen.

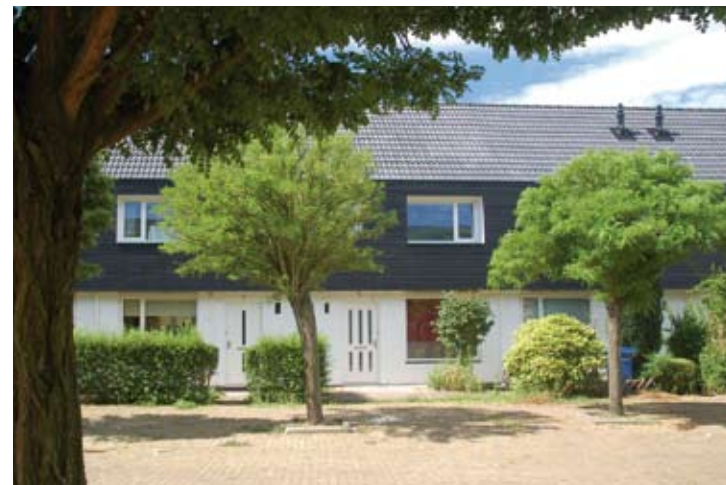
Nieuwe situatie. Fotograaf Sanne van Bekkum

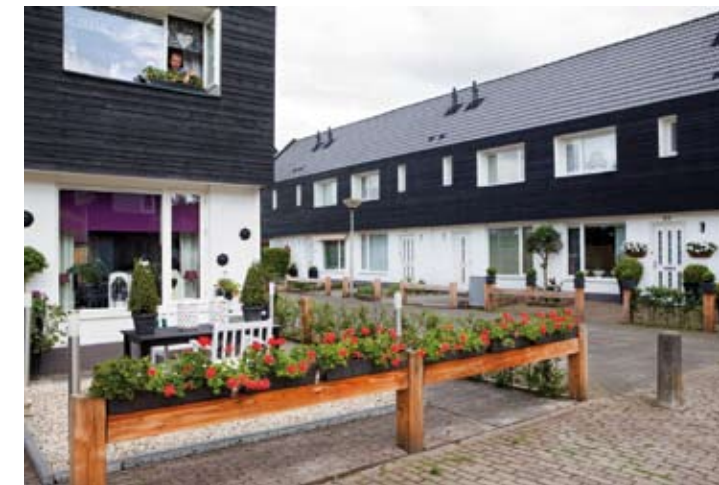
Voor de erfafscheiding kiezen de buurtbewoners uit twee varianten. Robuuste meerpalen dienen als basis, de tussenruimtes worden opgevuld met hagen of planken. Fotograaf Leonard Faustle

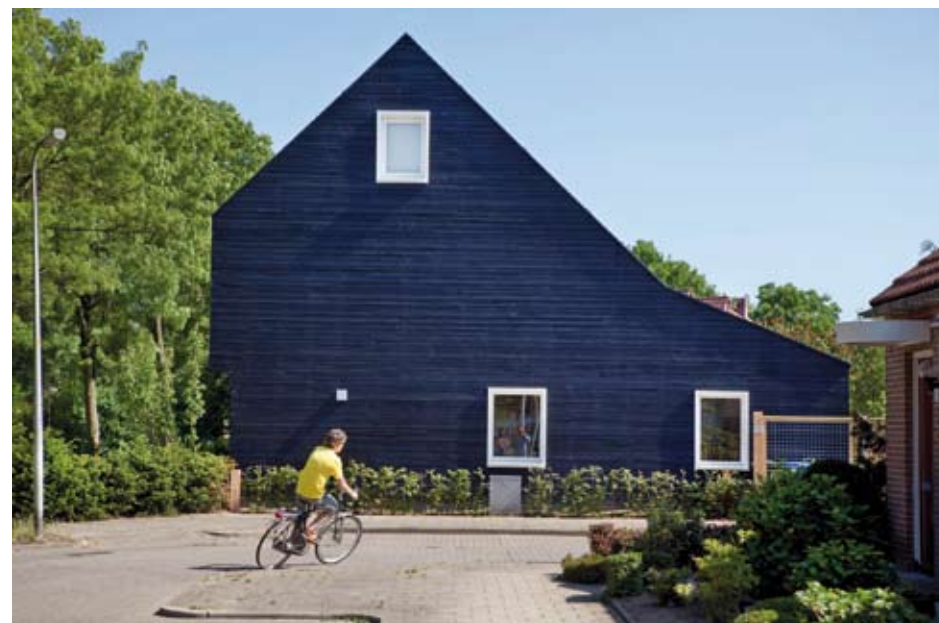
De (informele) achterkanten laten ruimte voor bestaande uitbouwsels en mogelijke uitbreidingen. Zo kunnen bewoners bijvoorbeeld kiezen voor dubbelopenslaande tuindeuren, vergroting van de woonkamer of keuken in de bestaande berging of een uitbreiding over de volledige breedte van de woning.
